## ペランダのFRP防水 特集

### 劣化状態を確認しましょう

# FRP防水を長持ちさせるための方法

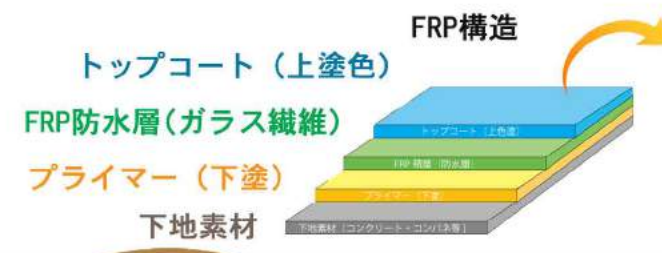
ベランダやバルコニーの防水で広く使われるFRP防水ですが、これは塗膜による防水法なので定期的な塗り替えが必要です。トップコートのひび割れ→めくれ→防水層の露出→防水層の劣化とつながっていきます。今度ベランダに出た際に一度足もとを確認してみてください。

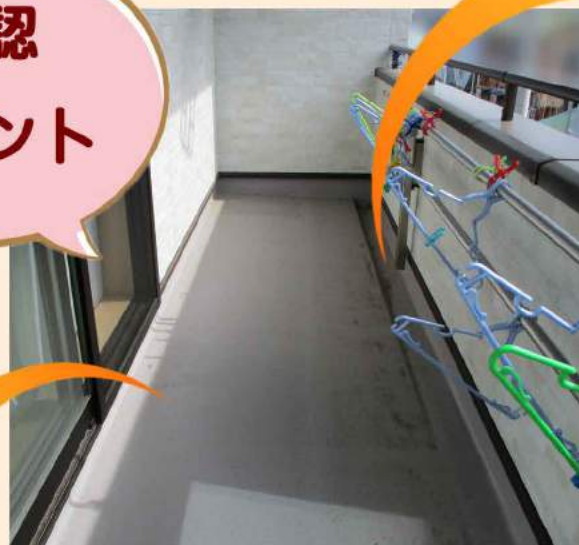
## 確認ポイント

### 👁️ トップコートのひび割れ

トップコートにひびが入っている状態。すぐに塗り替える必要はありませんが注意が必要です。はがれ始める前に塗り替えるのが理想的です。

### 👁️ トップコートのはがれ

トップコートがはがれ、防水層（ガラス繊維）が露出している状態。ガラス繊維を固めた層は紫外線と雨水に弱いため、防水層が傷む前に早急な対処が必要です。

一番上に塗られているトップコートの状態をチェックすることで塗り替えの目安がわかります。
